Statische Überprüfung von Verankerungen der Bilderhängestangen, Dresden

Vorhaben:	Sempergalerie Dresden, Sanierung Galerei „Alte Meister“
Leistungsdefinition:	Durchführung Zugversuche an Ankern im Bestand mit statischer Bewertung
Auftraggeber:	Sächsisches Immobilien- und Baumanagement NL Dresden I
Bauherr:	Freistaat Sachsen
Leistungszeitraum:	01/2016 – 01/2016
Bauwerksname:	Sempergalerie Dresden
Bauwerksart:	Kunsthistorisches Museum
Baujahr:	1719

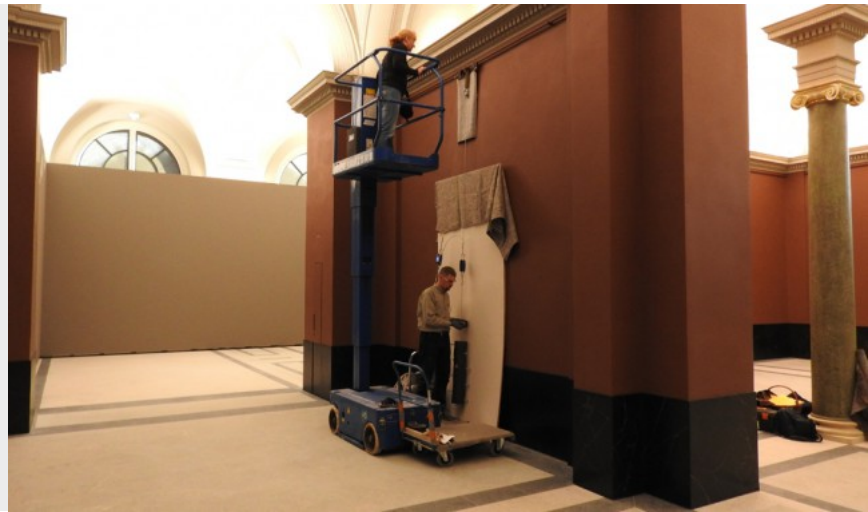
Im Zuge von Umbau und Sanierung der Sempergalerie Dresden BA 1 mussten jahrzehntelang nicht genutzte Bilderhängestangen mittels Belastungsversuch auf ihre ausreichende Tragfähigkeit für das Hängen der kulturhistorisch außerordentlich wertvollen Bilder der „Alten Meister“ überprüft werden. Da zum Zeitpunkt der Prüfung die Ausstellungsräume bereits malerfertig hergestellt waren, kam nur ein Versuchsaufbau mit stationärer Belastung in Frage. Der Auftraggeber beauftragte den Vorschlag der SGHG Ingenieurdiagnostik Bautechnik GmbH, eine Zugkraft durch stufenweises Aufbringen von Gewichten bis zum vorgegebenen Ziellastniveau einzutragen und dabei die Verankerungspunkte optisch auf Anzeichen von Schäden zu beobachten. Die Tragfähigkeit der Stangen an sich erfolgte nach Bestimmung der geometrischen Kennwerte wie Stangendurchmesser, Anzahl und Lage der Verankerungen mittels statischer Berechnung.
